# 令和3年度文化財一般公開

## — 県指定重要文化財(建造物)本禅寺本堂保存修理事業 —

神奈川県厚木市飯山3515 本禅寺本堂

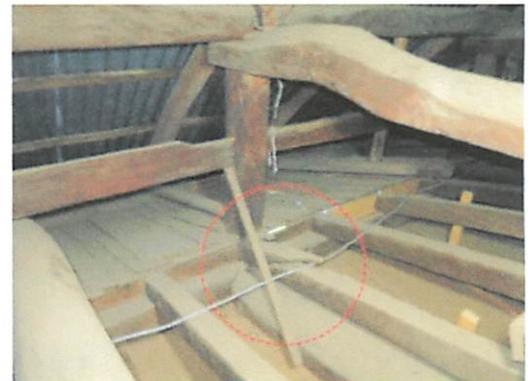
(調査時／小屋内の垂木折損部)

建物の保存に影響を及ぼすほどの破損は確認されませんでした。経年による柱の傾斜や床の不陸(\*1)、局所的な腐朽や軒廻りの部材に破損や虫害が確認されました。

破損調査の結果を受け、傾斜した建物を是正し、これに合わせて不足する耐力を補うこと等を目的として、修理計画(解体計画・仮設計画・工事計画)が作成されました。

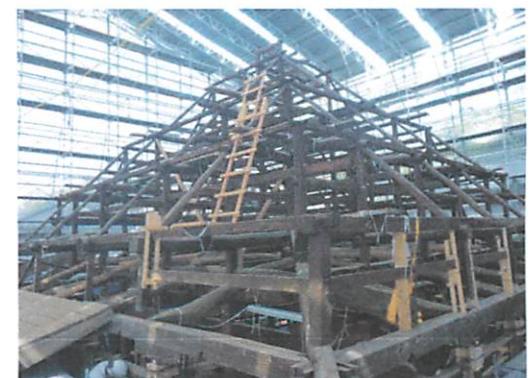
(解体時／小屋組)
